Устранение неполадок оборудования маршрутизаторов серии Cisco 3800

Интерактивный документ: В данном документе содержится анализ конкретного устройства Cisco.

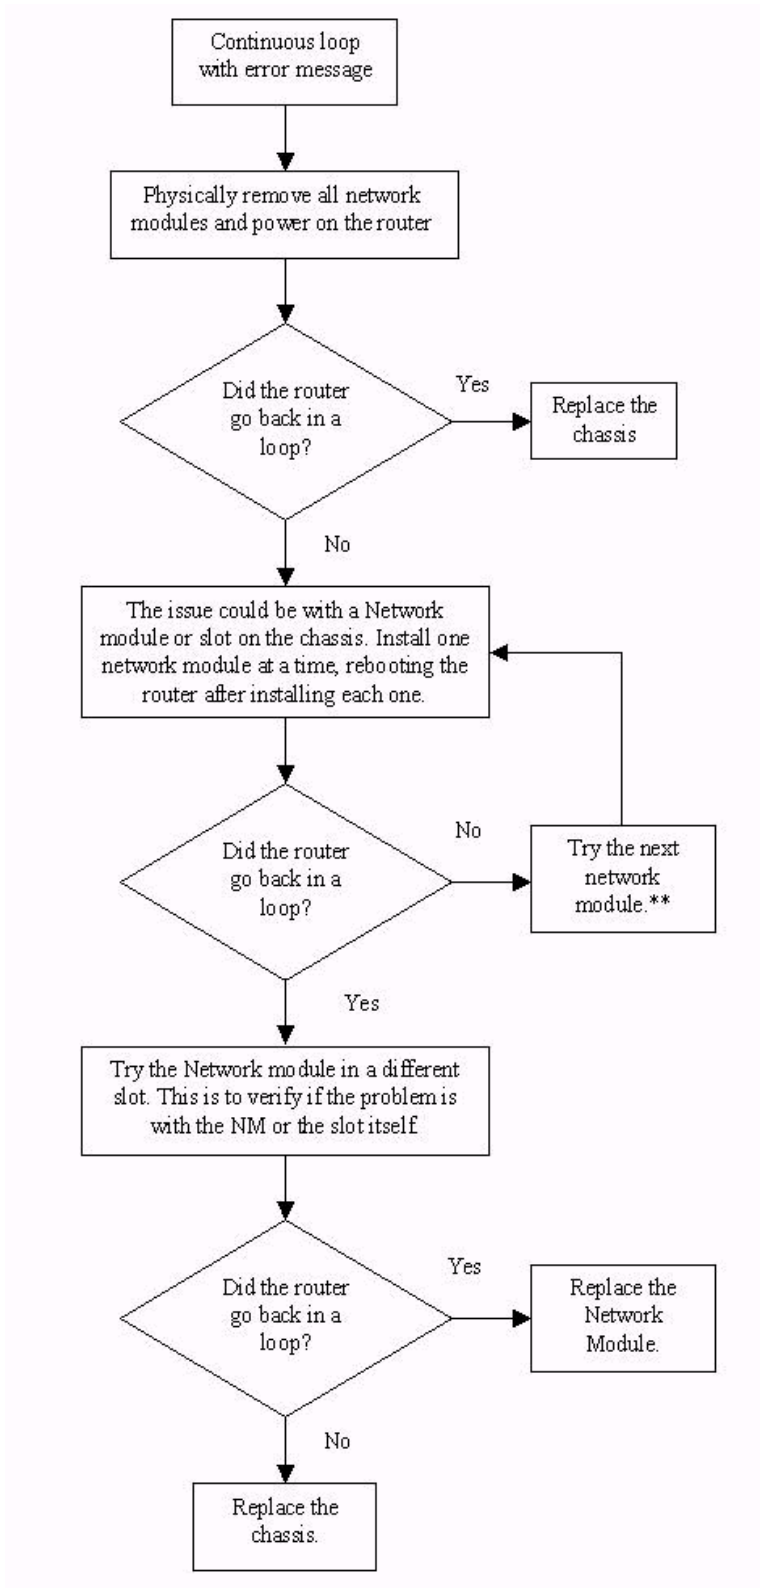
Блок-схема устранения неполадок

Ниже приведена блок-схема поиска неполадок для исключительной ситуации при ошибке шины, %ERR-1-GT64010, таймаута Watchdog и постоянного зацикливания OIRINT:

Примечание. Если после выполнения указанных действий по устранению неполадок заикливание на маршрутизаторе не возникает, то данная проблема могла быть вызвана плохо установленным сетевым модулем. Рекомендуется отслеживать работу маршрутизатора в течение 24 часов, чтобы убедиться в его функционировании без повторного возникновения проблемы.
